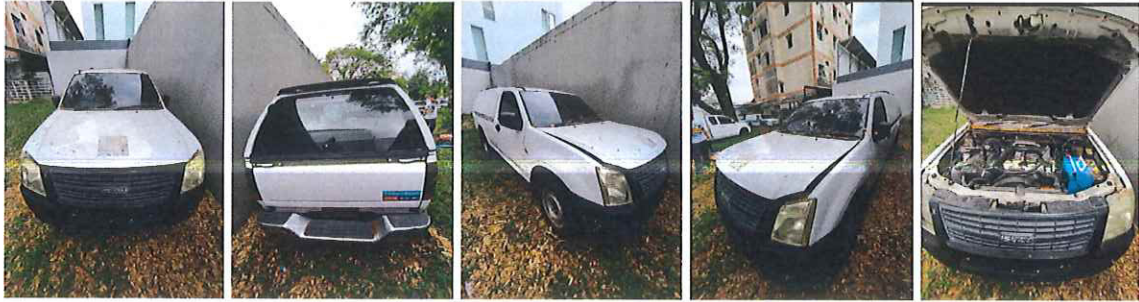
รูปถ่าย รายการที่ 10 รถยนต์กระบะ ISUZU รุ่น EX2.5 POWER พร้อมติดหลังคาไฟเบอร์ แบบ TFR86HSM2A เครื่องดีเซล  
ขนาด 2499 CC. ,ปี พ.ศ. 2553 หมายเลขทะเบียนรถ ถย 1488 รหัสรถ D-83 รหัสครุภัณฑ์ 53C0070014  
(รถจอดอยู่ที่สำนักงานลาดพร้าว ลานจอด 2) แบตเตอรี่เสื่อม มีชุดเครื่องมือประจำรถ มีล้ออะไหล่ สตาร์ทไม่ติด  
(ท่อยางเข้าเทอร์โบชำรุด ชาร์ปละลาย) ขับเคลื่อนไม่ได้ ระบบปรับอากาศใช้งานไม่ได้ ระบบเซ็นทรัลล็อกใช้งานไม่ได้

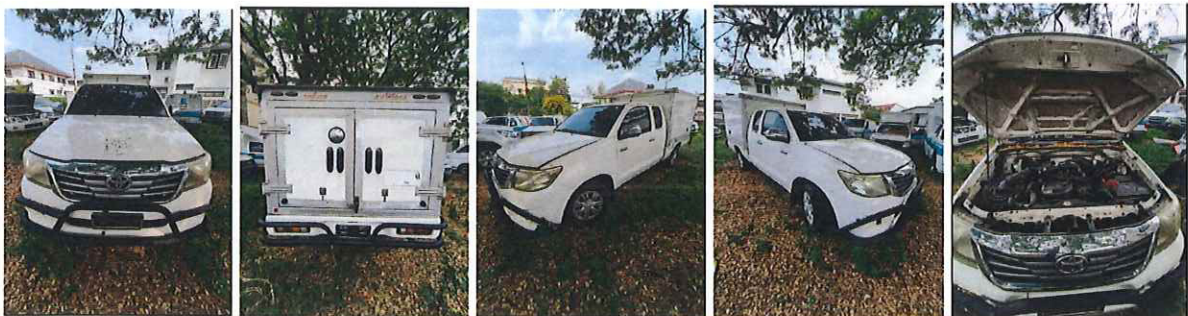
รูปถ่าย รายการที่ 11 รถยนต์กระบะ TOYOTA รุ่น HILUX VIGO CHAMP 2.7J Smart Cab แบบ TGN16R-URMDKT  
ติดตั้งตู้บรรทุกยี่ห้อ CARRYBOY พร้อมติดตั้งระบบแก๊ส LPG เบนซิน ขนาด 2694 CC. ,ปี พ.ศ. 2555 หมายเลขทะเบียนรถ  
ฉฉ 5135 รหัสรถ C-04 รหัสครุภัณฑ์ 55C0070037 (รถจอดอยู่ที่สำนักงานลาดพร้าว ลานจอด 2) แบตเตอรี่เสื่อม มีชุดเครื่องมือ  
ประจำรถ ไม่มีล้ออะไหล่ สตาร์ทติด ขับเคลื่อนได้ ระบบปรับอากาศใช้งานได้ ระบบเซ็นทรัลล็อกใช้งานได้

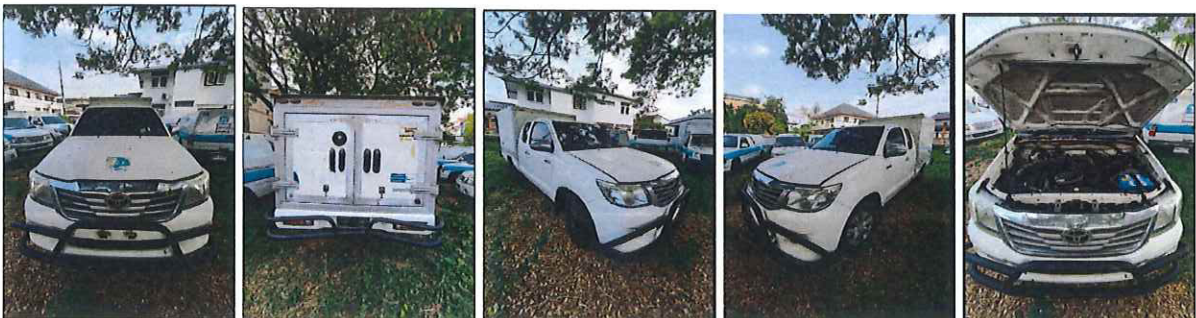
รูปถ่าย รายการที่ 12 รถยนต์กระบะ TOYOTA รุ่น HILUX VIGO CHAMP 2.7J Smart Cab แบบ TGN16R-URMDKT  
ติดตั้งตู้บรรทุกยี่ห้อ CARRYBOY พร้อมติดตั้งระบบแก๊ส LPG เบนซิน ขนาด 2694 CC. ,ปี พ.ศ. 2555 หมายเลขทะเบียนรถ  
ฉฉ 5134 รหัสรถ C-05 รหัสครุภัณฑ์ 55C0070038 (รถจอดอยู่ที่สำนักงานลาดพร้าว ลานจอด 2) แบตเตอรี่เสื่อม ไม่มีชุด  
เครื่องมือประจำรถ มีล้ออะไหล่ สตาร์ทติด ขับเคลื่อนได้ ระบบปรับอากาศใช้งานได้ ระบบเซ็นทรัลล็อกใช้งานได้

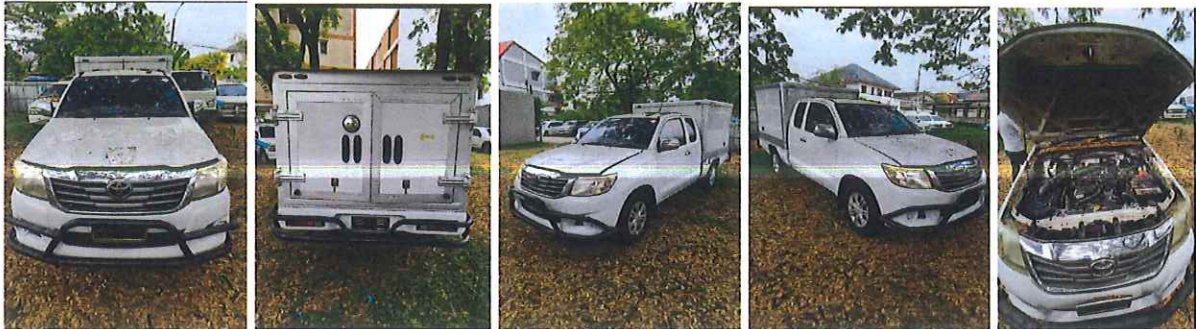
รูปถ่าย รายการที่ 13 รถยนต์กระบะ TOYOTA รุ่น HILUX VIGO CHAMP 2.7J Smart Cab แบบ TGN16R-URMDKT ติดตั้งตู้บรรทุกยี่ห้อ CARRYBOY พร้อมติดตั้งระบบแก๊ส LPG เบนซิน ขนาด 2694 CC. ,ปี พ.ศ. 2555 หมายเลขทะเบียนรถ ผผ 5136 รหัสรถ C-06 รหัสครุภัณฑ์ 55C0070039 (รถจอดอยู่ที่สำนักงานลาดพร้าว ลานจอด 2) แบตเตอรี่เสื่อม ไม่มีชุดเครื่องมือประจำรถ มีล้ออะไหล่ สตาร์ทติด ขับเคลื่อนได้ ระบบปรับอากาศใช้งานได้ ระบบเซ็นทรัลล็อกใช้งานได้

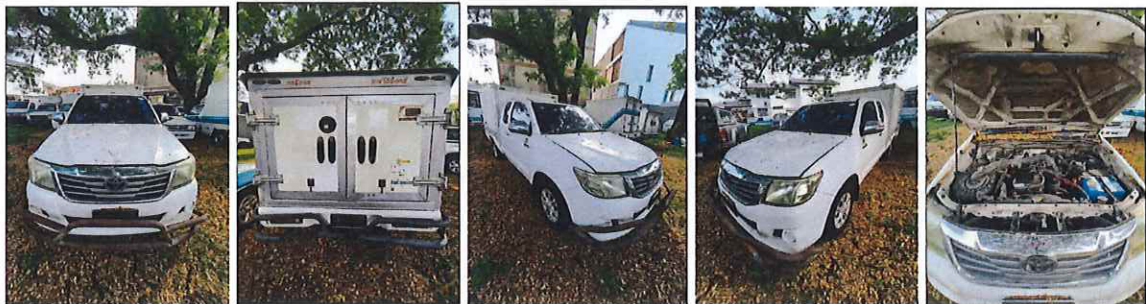
รูปถ่าย รายการที่ 14 รถยนต์กระบะ TOYOTA รุ่น HILUX VIGO CHAMP 2.7J Smart Cab แบบ TGN16R-URMDKT ติดตั้งตู้บรรทุกยี่ห้อ CARRYBOY พร้อมติดตั้งระบบแก๊ส LPG เบนซิน ขนาด 2694 CC. ,ปี พ.ศ. 2555 หมายเลขทะเบียนรถ ผผ 5132 รหัสรถ C-07 รหัสครุภัณฑ์ 55C0070040 (รถจอดอยู่ที่สำนักงานลาดพร้าว ลานจอด 2) แบตเตอรี่เสื่อม มีชุดเครื่องมือประจำรถ มีล้ออะไหล่ สตาร์ทติด ขับเคลื่อนได้ ระบบปรับอากาศใช้งานได้ ระบบเซ็นทรัลล็อกใช้งานได้

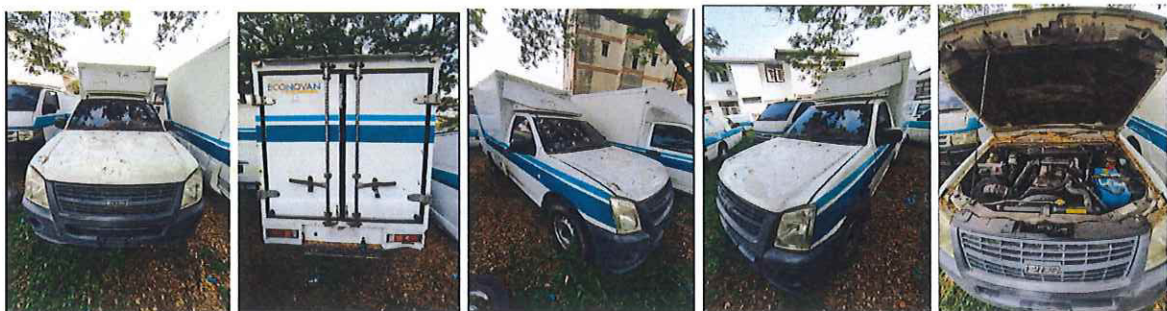
รูปถ่าย รายการที่ 15 รถยนต์กระบะ ISUZU รุ่น D-MAX ECONOVAN แบบ TFR86HVM1A เครื่องดีเซล ขนาด 2499 CC. ,ปี พ.ศ. 2549 หมายเลขทะเบียนรถ ตม 6817 รหัสรถ L-01 รหัสครุภัณฑ์ C007-0107/49

(รถจอดอยู่ที่สำนักงานลาดพร้าว ลานจอด 2) แบตเตอรี่เสื่อม มีชุดเครื่องมือประจำรถ มีล้ออะไหล่ สตาร์ทติด ขับเคลื่อนได้ ระบบปรับอากาศใช้งานไม่ได้ (คอมเพรสเซอร์แอร์ไม่ทำงาน) ระบบเซ็นทรัลล็อกใช้งานไม่ได้

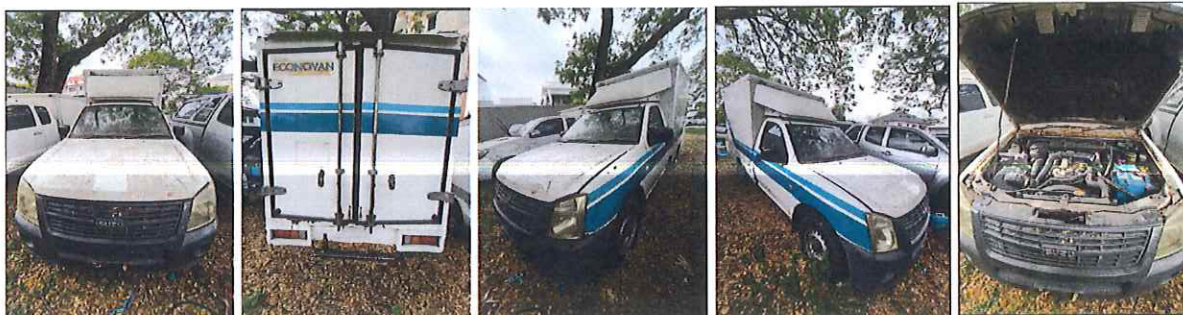
รูปถ่าย รายการที่ 16 รถยนต์กระบะ ISUZU รุ่น D-MAX ECONOVAN แบบ TFR86HVM1A เครื่องดีเซล ขนาด 2499 CC.

(รถจอดอยู่ที่สำนักงานลาดพร้าว ลานจอด 2) แบตเตอรี่เสื่อม มีชุดเครื่องมือประจำรถ มีล้ออะไหล่ สตาร์ทไม่ติด (ชาร์ปละลาย)

ระบบช่วงล่างใช้งานไม่ได้ ขับเคลื่อนไม่ได้ ระบบปรับอากาศใช้งานไม่ได้ ระบบเซ็นทรัลล็อกใช้งานไม่ได้

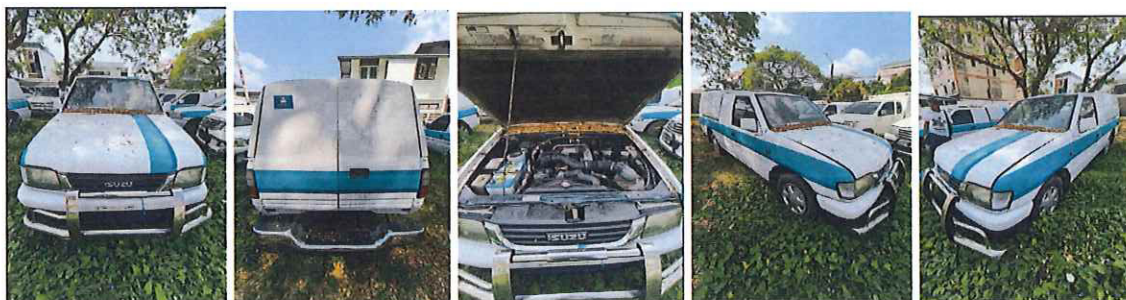
รูปถ่าย รายการที่ 17 รถยนต์กระบะนิรภัย ISUZU DIESEL, MODEL : TFR54HPC มีหลังคาฝ้าปิดด้านข้างและท้าย เครื่องดีเซล

สำนักงานลาดพร้าว ลานจอด 2) แบตเตอรี่เสื่อม สตาร์ทติด ระบบเซ็นทรัลล็อกชำรุด ขับเคลื่อนได้ ระบบปรับอากาศ

ใช้งานไม่ได้ ระบบเบรกใช้งานไม่ได้ (เบรคจม) รั่วในระบบ มีชุดเครื่องมือประจำรถ มีล้ออะไหล่

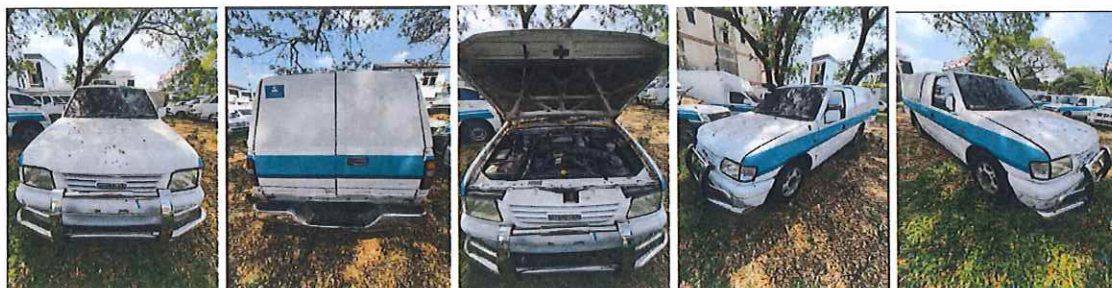
รูปถ่าย รายการที่ 18 รถยนต์กระบะนิรภัย ISUZU Diesel Pickup Truck Complete Model : TFR55HPYSKM

C008-0127/42 (รถจอดอยู่ที่สำนักงานลาดพร้าว ลานจอด 2) แบตเตอรี่เสื่อม สตาร์ทติด ระบบเซ็นทรัลล็อกชำรุด ขับเคลื่อนได้

ระบบปรับอากาศใช้งานได้ ไม่มีชุดเครื่องมือประจำรถ มีล้ออะไหล่

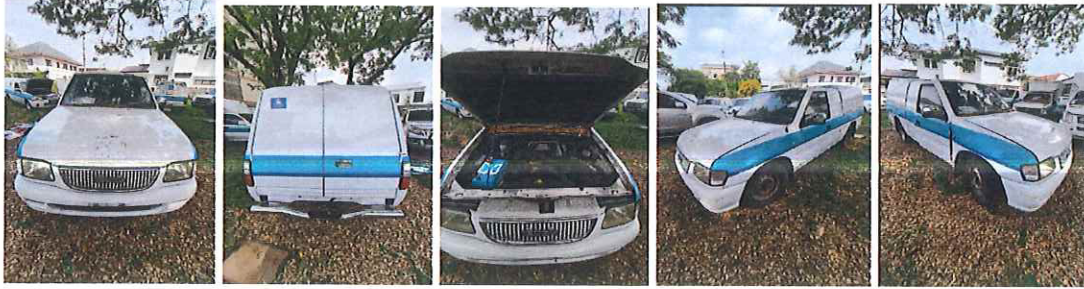
รูปถ่าย รายการที่ 19 รถยนต์กระบะนิรภัย ISUZU PICKUP รุ่น Spacecab SLX Turbo แบบ TFR55HPYS1M  
 เครื่องดีเซล ขนาด 2771 CC. ,ปี พ.ศ. 2543 หมายเลขทะเบียนรถ ลร 637 รหัสรถ S-94 รหัสครุภัณฑ์ C008-0150/43  
 (รถจอดอยู่ที่สำนักงานลาดพร้าว ลานจอด 2) แบตเตอรี่เสื่อม มีชุดเครื่องมือประจำรถ มีล้ออะไหล่ สตาร์ทติด ขับเคลื่อนได้  
 ระบบปรับอากาศใช้งานได้ ระบบเซ็นทรัลล็อกใช้งานไม่ได้ ประตูขวาทก ฉีก

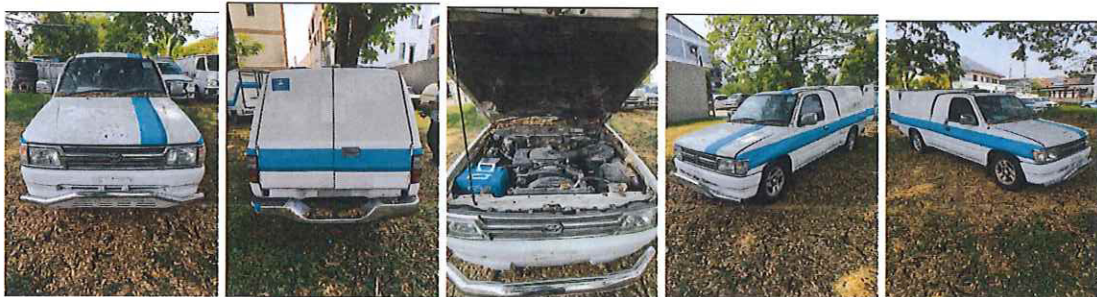
รูปถ่าย รายการที่ 20 รถยนต์กระบะนิรภัย TOYOTA Hilux Tiger Xtracab 3.0 SGL แบบ LN152R-CRMSST มีหลังคาฝาปิด  
 ด้านข้าง-ท้าย เครื่องดีเซล ขนาด 2986 CC.,ปี พ.ศ. 2543 หมายเลขทะเบียนรถ ลล 74 รหัสรถ S-130 รหัสครุภัณฑ์  
 C008-0190/43 (รถจอดอยู่ที่สำนักงานลาดพร้าว ลานจอด 2) แบตเตอรี่เสื่อม มีชุดเครื่องมือประจำรถ มีล้ออะไหล่ สตาร์ทติด  
 ขับเคลื่อนได้ ระบบปรับอากาศใช้งานไม่ได้ (มอเตอร์โบเวอร์ชำรุด) ระบบเซ็นทรัลล็อกใช้งานไม่ได้

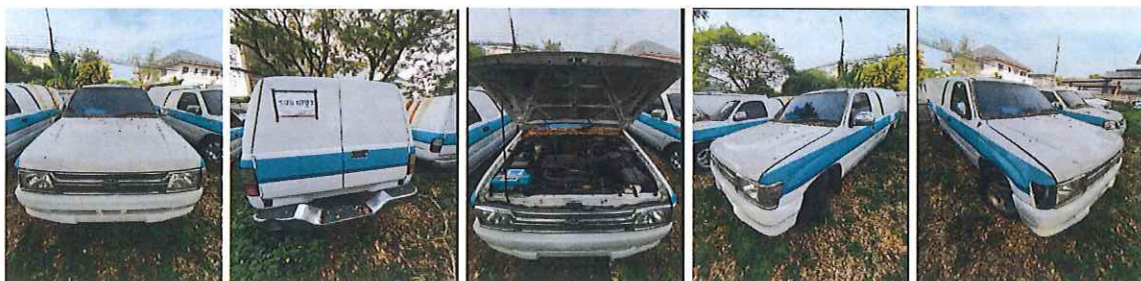
รูปถ่าย รายการที่ 21 รถยนต์กระบะนิรภัย TOYOTA Pickup รุ่น Hilux Tiger Xtracab 3.0 SGL แบบ LN152R-CRMSST  
 มีหลังคาฝาปิดด้านข้าง-ท้าย เครื่องดีเซล ขนาด 2986 CC.,ปี พ.ศ. 2543 หมายเลขทะเบียนรถ ลล 9093 รหัสรถ S-145  
 รหัสครุภัณฑ์ C008-0205/43 (รถจอดอยู่ที่สำนักงานลาดพร้าว ลานจอด 2) แบตเตอรี่เสื่อม ไม่มีชุดเครื่องมือประจำรถ มีล้ออะไหล่  
 สตาร์ทไม่ติด เครื่องยนต์ชำรุด (ฝาสูบโก่ง น้ำแห้ง) ขับเคลื่อนไม่ได้ ระบบปรับอากาศใช้งานไม่ได้  
 ระบบเซ็นทรัลล็อกใช้งานไม่ได้ มือเปิดประตูด้านนอกซ้ายชำรุด มือเปิดประตูฝาปิดท้ายชำรุด

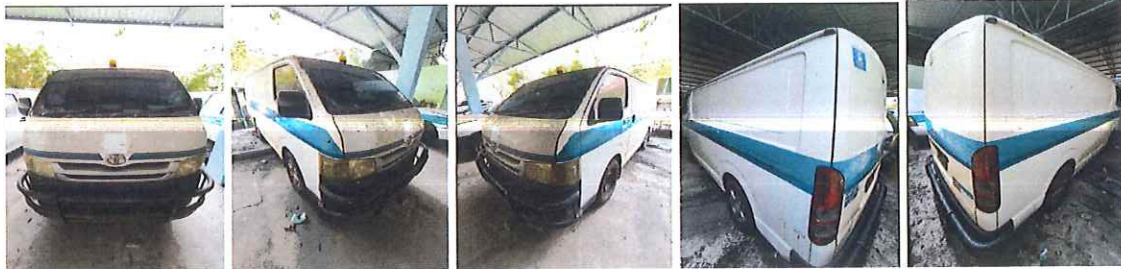
รูปถ่าย รายการที่ 22 รถยนต์ตู้โดยสาร TOYOTA รุ่น HIACE ECONOMY เครื่องดีเซล ขนาด 2494 CC.,ปี พ.ศ. 2551  
 หมายเลขทะเบียนรถ ถจ 4461 รหัสรถ K-300 รหัสครุภัณฑ์ 51C0080029 (รถจอดอยู่ที่สำนักงานลาดพร้าว ลานจอด 2) แบตเตอรี่เสื่อม  
 ไม่มีชุดเครื่องมือประจำรถ มีล้ออะไหล่ สตาร์ทไม่ติด เครื่องยนต์ชำรุด (น้ำแห้ง) ชุดพิวส์และรีเลย์ระบบไฟฟ้าถูกถอด ขั้วเคลื่อนไม่ได้  
 ระบบเบรกใช้งานไม่ได้ ชุดคาลิเปอร์และปั้มเบรกหน้าซ้ายชำรุด (ถูกถอดออก) ระบบปรับอากาศใช้งานไม่ได้  
 ระบบเซ็นทรัลล็อกใช้งานไม่ได้

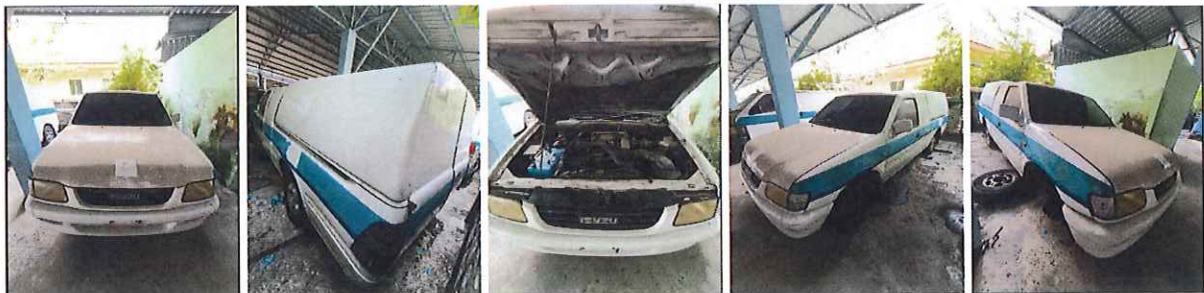
รูปถ่าย รายการที่ 23 รถยนต์กระบะนิรภัย Isuzu Diesel Pickup Complete Model : TFR55HPYSM มีหลังคาพับปิด  
 ด้านข้าง-ท้าย เครื่องดีเซล ขนาด 2771 CC.,ปี พ.ศ. 2542 หมายเลขทะเบียนรถ ลน 4713 รหัสรถ S-69 รหัสครุภัณฑ์  
 C008-0117/42(รถจอดอยู่ที่สำนักงานลาดพร้าว ลานจอด 2) แบตเตอรี่เสื่อม ไม่มีชุดเครื่องมือประจำรถ สตาร์ทติด  
 (มอเตอร์สตาร์ทชำรุด ต้องเคาะติดเครื่อง) (ชุดกระปุกพวงมาลัยเพาเวอร์ชำรุด รั่วซึม) ระยะฟรีพวงมาลัยมาก ศูนย์ล้อไม่ตรงขับเคลื่อนได้  
 ระบบปรับอากาศใช้งานไม่ได้ ระบบเซ็นทรัลล็อกใช้งานไม่ได้

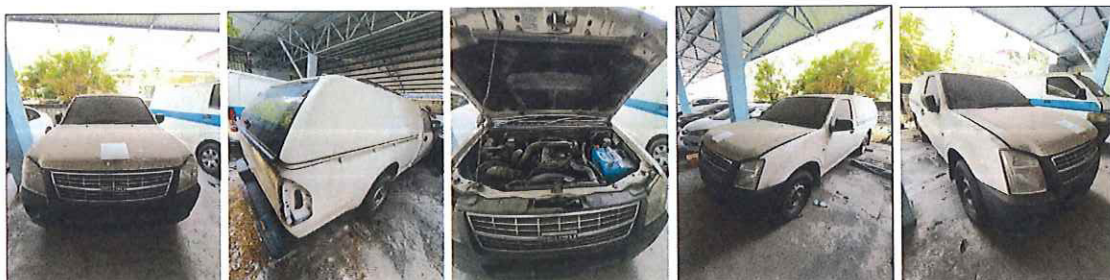
รูปถ่าย รายการที่ 24 รถยนต์กระบะ ISUZU รุ่น EX2.5 POWER พร้อมติดหลังคาไฟเบอร์ แบบ TFR86HSM2A (S)  
 เครื่องดีเซล ขนาด 2499 CC.,ปี พ.ศ. 2553 หมายเลขทะเบียนรถ ถจ 1498 รหัสรถ D-89 รหัสครุภัณฑ์ 53C0070020  
 (รถจอดอยู่ที่สำนักงานลาดพร้าว ลานจอด 2) แบตเตอรี่เสื่อม มีชุดเครื่องมือประจำรถ มีล้ออะไหล่ สตาร์ทไม่ติด  
 ชุดสายไฟวงจรหัวฉีดเครื่องยนต์ถูกถอดออก ชุดสายไฟ 4 หัวฉีดชำรุด ขั้วเคลื่อนไม่ได้ ระบบปรับอากาศใช้งานไม่ได้  
 ระบบเซ็นทรัลล็อกใช้งานไม่ได้ โคมไฟท้ายซ้ายขวาชำรุดแตก

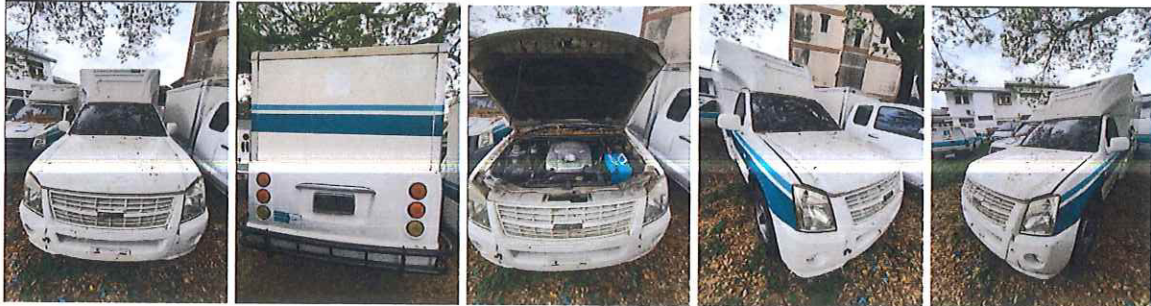
รูปถ่าย รายการที่ 25 รถยนต์กระบะ ISUZU แบบ TFR86HVM1A (S) พร้อมติดตั้งตู้บรรทุก ยี่ห้อแครีบอย แบบ TFR86HSM1A (S) เครื่องดีเซล ขนาด 2499 CC.,ปี พ.ศ. 2555 หมายเลขทะเบียนรถ ตม 3376 รหัสรถ C-02 รหัสครุภัณฑ์ 55C0070004 (รถจอดอยู่ที่สำนักงานลาดพร้าว ลานจอด 2) แบตเตอรี่เสื่อม ไม่มีชุดเครื่องมือประจำรถ มีล้ออะไหล่ สตาร์ทติด ขับเคลื่อนได้ ระบบปรับอากาศใช้งานได้ ระบบเซ็นทรัลล็อกใช้งานไม่ได้ กระงกบานหน้าแตก

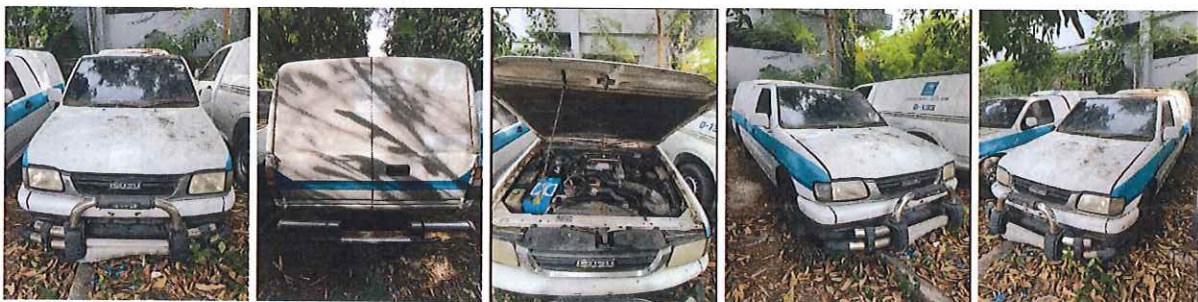
รูปถ่าย รายการที่ 26 รถยนต์กระบะนิรภัย Isuzu Diesel Pickup Truck Complete Model : TFR55HPYM มีหลังคาฝาปิดด้านข้าง-ท้าย เครื่องดีเซล ขนาด 2771 CC.,ปี พ.ศ. 2542 หมายเลขทะเบียนรถ ลธ 9868 รหัสรถ S-45 รหัสครุภัณฑ์ C008-0093/42(รถจอดอยู่ที่สำนักงานลาดพร้าว ลานจอด 2) แบตเตอรี่เสื่อม ไม่มีชุดเครื่องมือประจำรถ มีล้ออะไหล่ สตาร์ทไม่ติด เครื่องยนต์ชำรุด (น้ำแห้ง) ท่อยางหมอน้ำล่างแตก ขับเคลื่อนไม่ได้ ระบบปรับอากาศใช้งานไม่ได้ ระบบเซ็นทรัลล็อกใช้งานไม่ได้

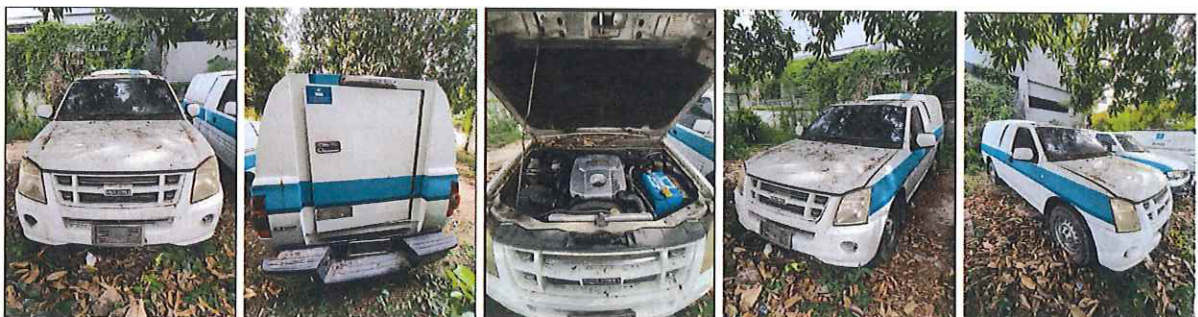
รูปถ่าย รายการที่ 27 รถยนต์กระบะนิรภัย ISUZU รุ่น SPACE CAB sx2.5 แบบ TFR86HPM4A (S) มีหลังคาฝาปิดด้านข้าง-ท้าย เครื่องดีเซล ขนาด 2499 CC.,ปี พ.ศ. 2552 หมายเลขทะเบียนรถ ถพ 7743 รหัสรถ S-203 รหัสครุภัณฑ์ 52C0080012 (รถจอดอยู่ที่สำนักงานลาดพร้าว ลานจอด 2) แบตเตอรี่เสื่อม มีชุดเครื่องมือประจำรถ มีล้ออะไหล่ สตาร์ทติด ขับเคลื่อนไม่ได้ ชุดเบ้ารับหัวโศกด้านซ้ายบิด-หัก (ล้อหน้าซ้ายบิดเบี้ยว) ปีกนกหัก ระบบช่วงล่างใช้งานไม่ได้ ระบบปรับอากาศใช้งานได้ ระบบเซ็นทรัลล็อกใช้งานไม่ได้
